Wetterfalz unter Dachschindeln

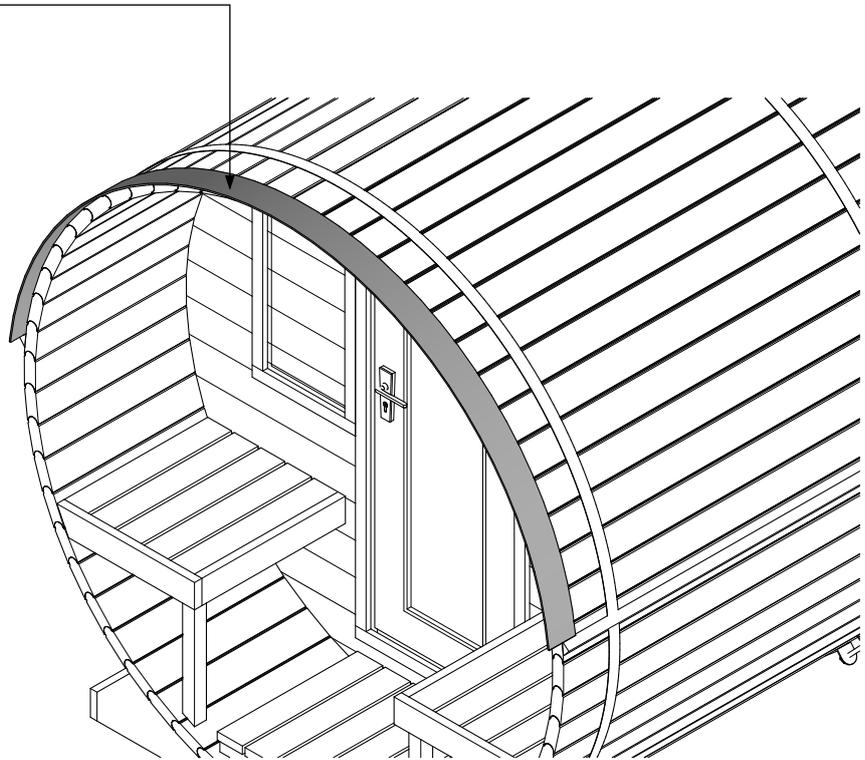
Bitumenreparaturband
über gesamte Dachlänge
mit Bitumenseite nach unten
4,2 cm überstehend
über Stirn kleben

Abb. 1 - Bitumenreparaturband überstehend aufgebracht

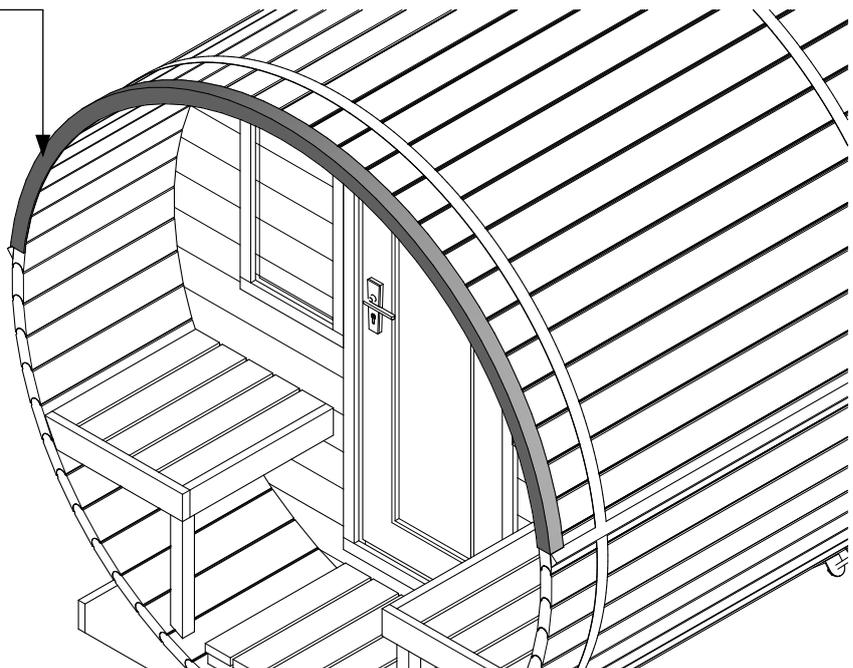
Bitumenreparaturband um
Stirn schlagen, aufgrund der
runden Form entstehen
Falten, diese in regelmäßigen
Abständen setzen

Abb. 2 - Bitumenreparaturband umgeschlagen über Stirnseite
